Implantátumok leromlási és károsodási folyamatai

Orvostechnikai anyagok
(BMEGEMTBMO1)

Kovács Dóra

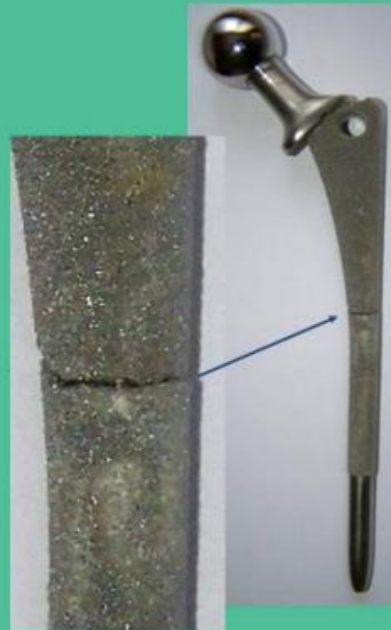
DePuy MMA®

- Szemrevételezés
 - Alapvető eltérések, nem megfelelőségek, anomáliák rögzítése makroszkópiusan
- Röntgenes vizsgálatok
 - Belső hibák, anyagfolytonossági hiányok feltárása
- Fraktográfia
 - A töretfelület elemzése
- Metallográfia
 - Az anyag mikroszerkezetének vizsgálata csiszolatokon
- Keménységmérés
- Szilárdságmérés
- Anyagösszetétel-elemzés

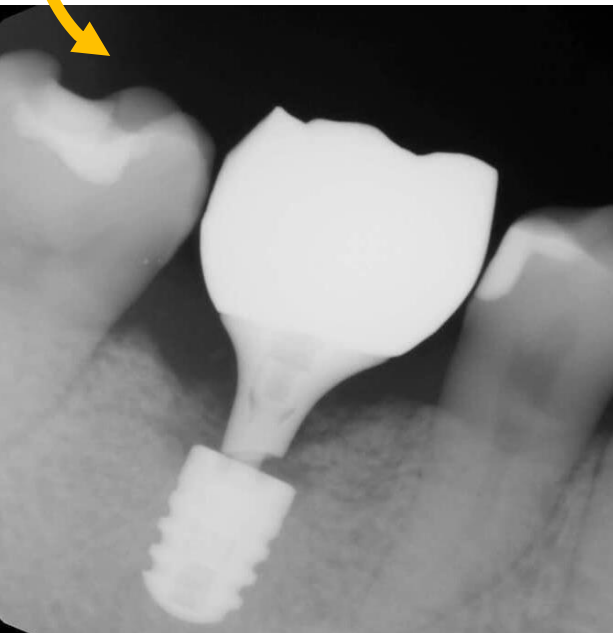
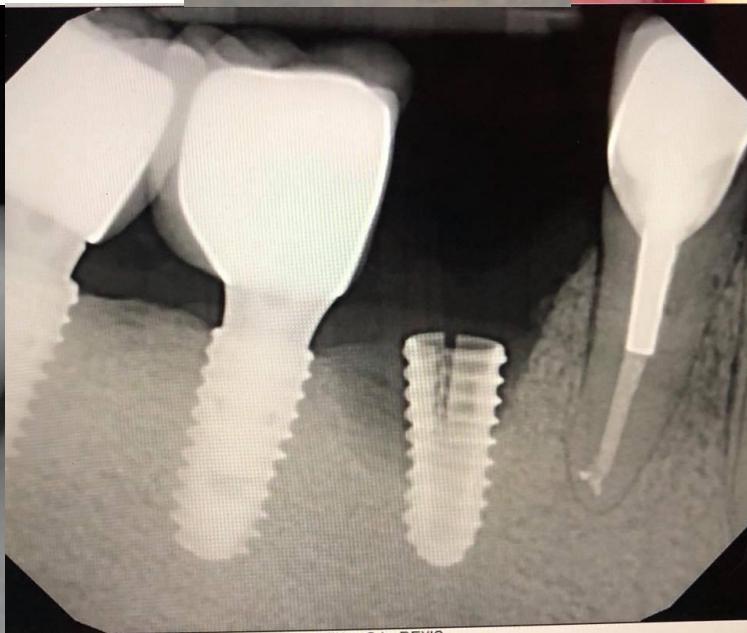
- Fogászati implantátumok törése:

- Túl vékony nyaki rész
- Túl kicsi falvastagság

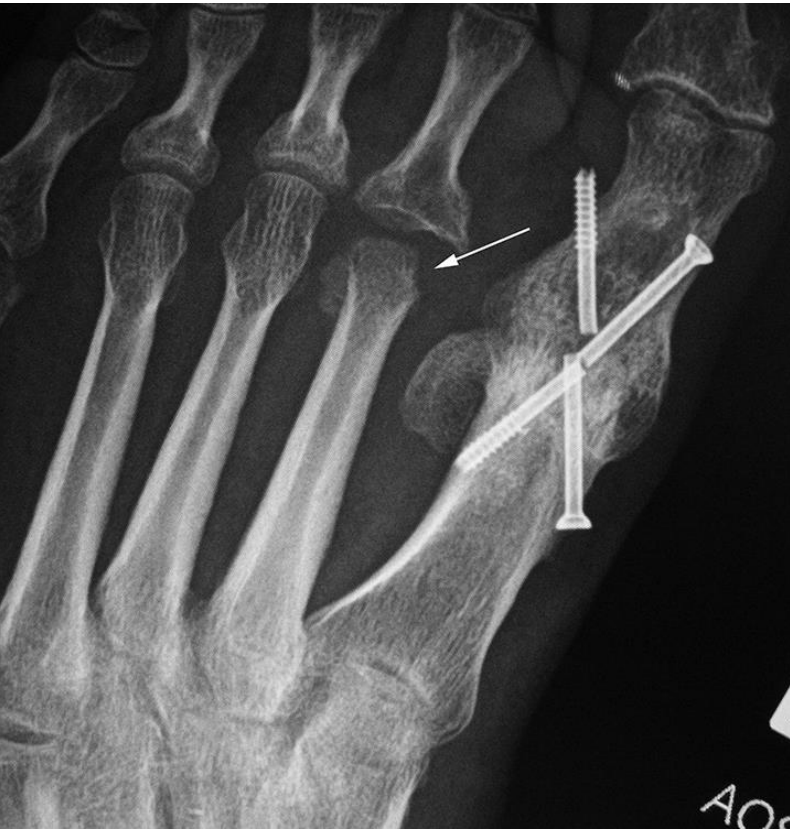
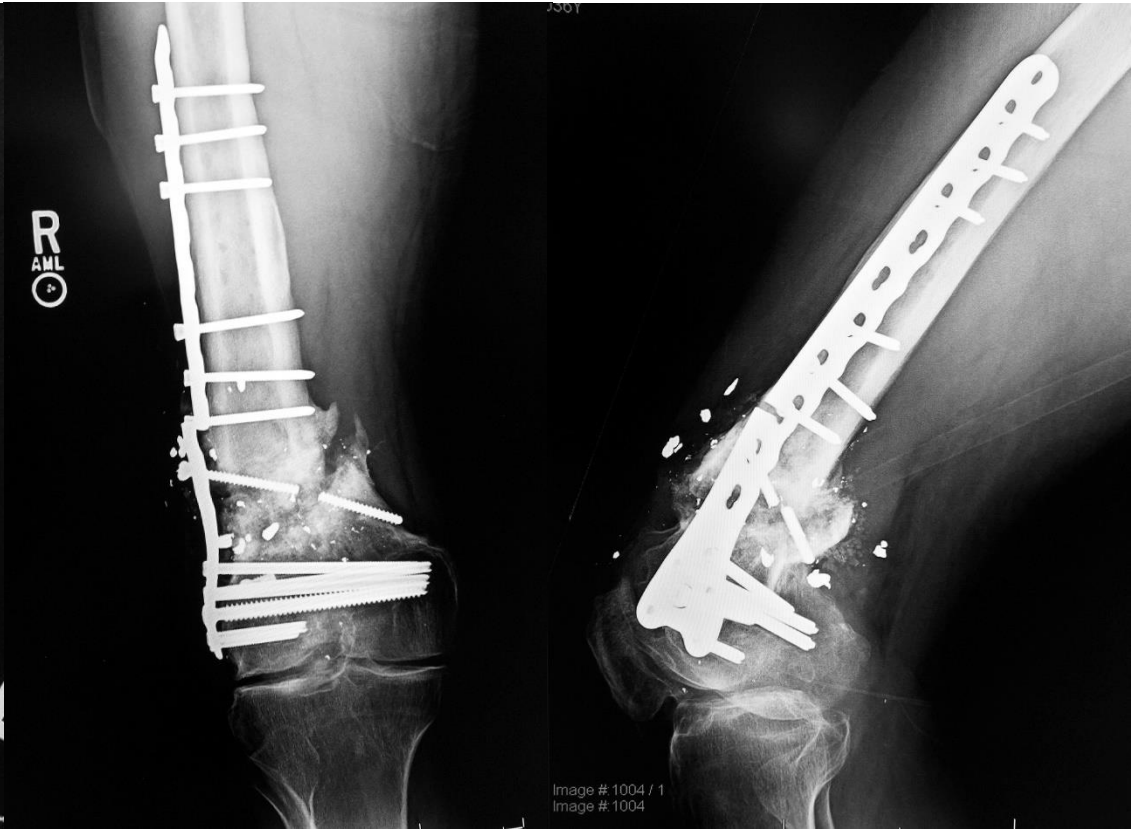
- Csontrögzítő lemezek és csavarok törése:

- 52 éves férfi
- Nagylábujj ízület rögzítése
- Csavartörés

- 36 éves férfi – golyó miatti combcsont törés
- Külső majd belső rögzítés, elfertőződés
- 12 évvel később többszörös implantátum törés

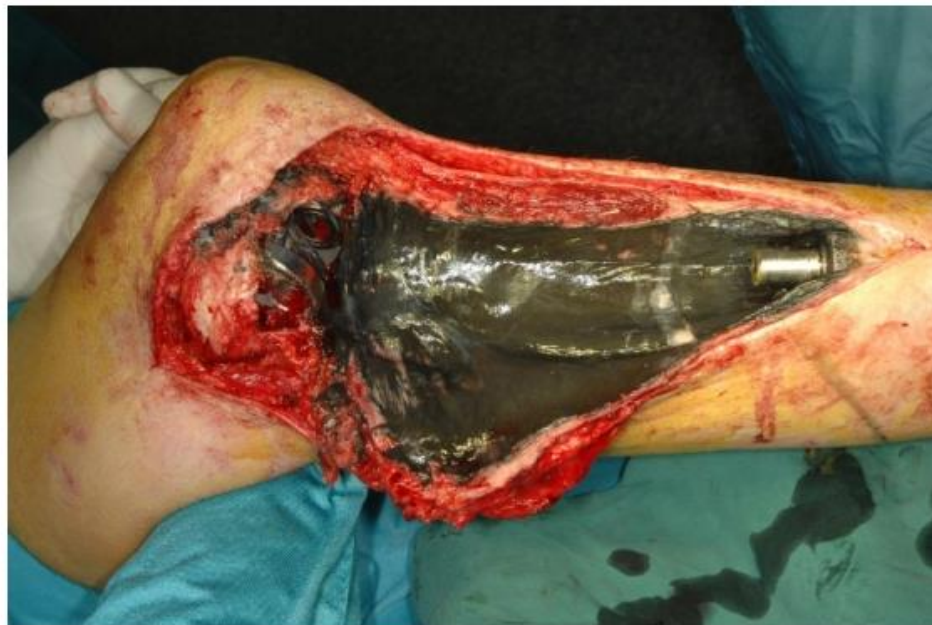
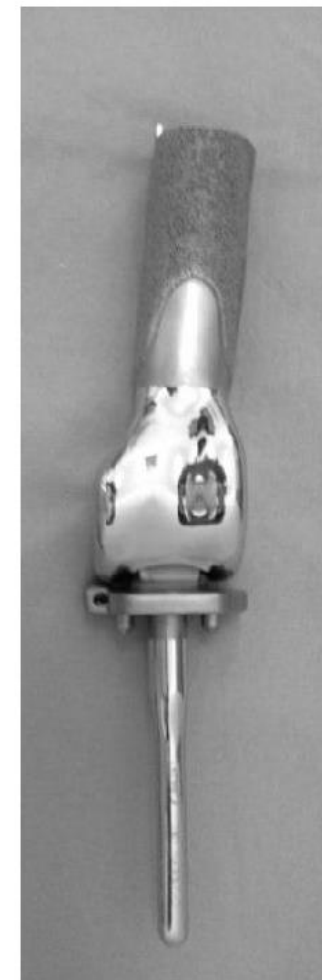
Co-Cr-Mo

- 20 éves férfi
- „Megaprotézis”
- Metallózis - 10 év után

- Átmeneti alaptípusú korrózió
- Felületi réteg és környező közeg kölcsönhatása
- Metallózis: fémionok emberi szervezetbe kerülése
- Emberek 6%-a hiperszenzitív a korrózióálló acélok vagy a Co-Cr ötvözetek valamely összetevőjére

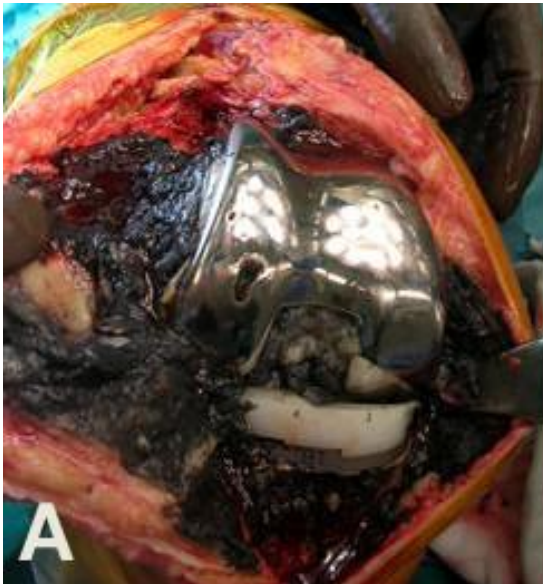
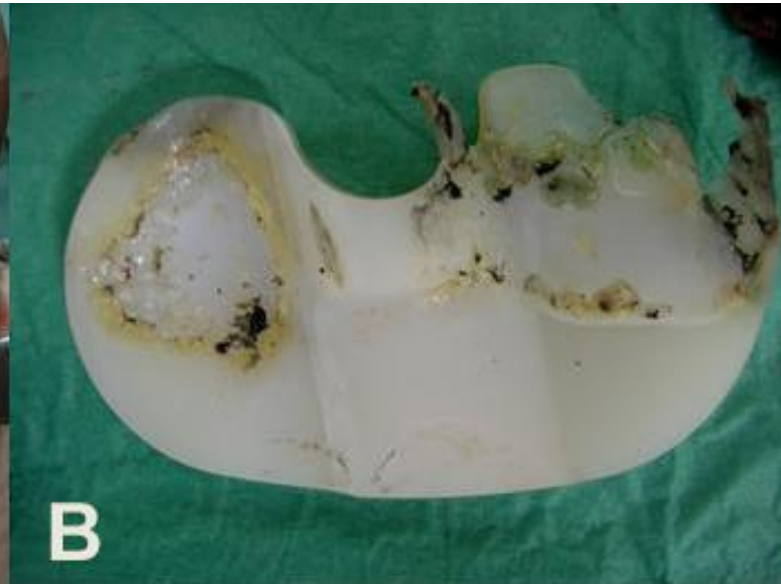
- 67 éves nő
- 5,7 évvel beültetés után
- Galvánkorrózió

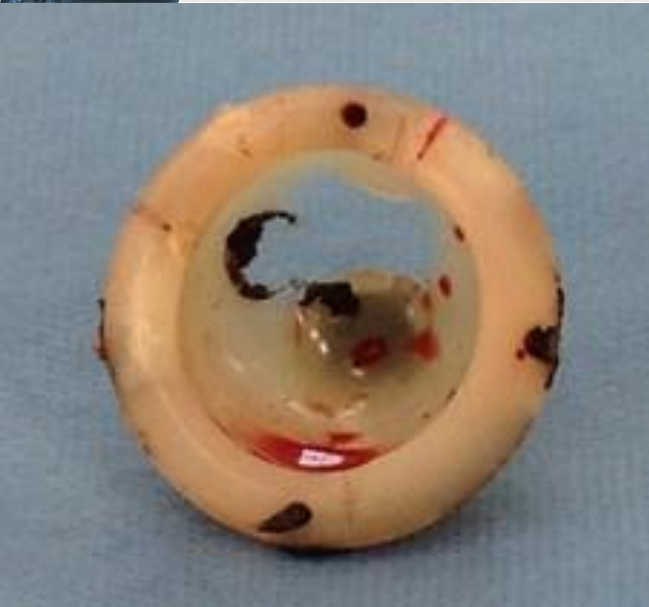
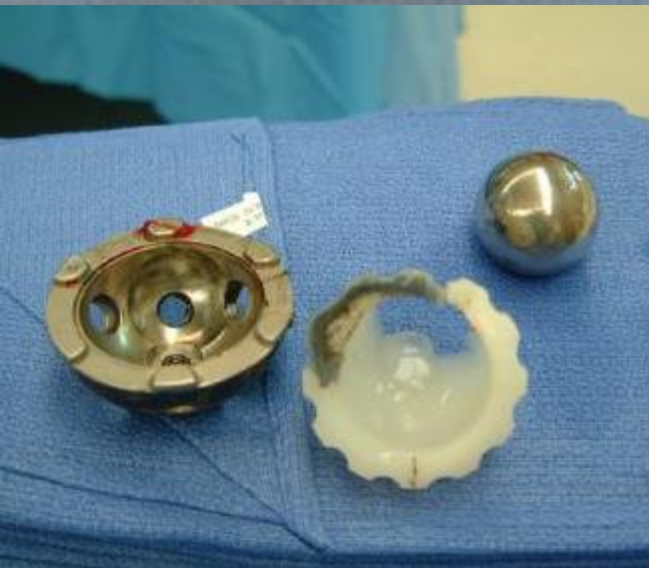
- Csípőimplantátumoknál leggyakrabban a vápa betét kopik el
