# SCHADENANALYSE VON PATHOLOGISCHEN STENTS

**Asztalos Lilla**

**MSc. – Studentin BME GPK**

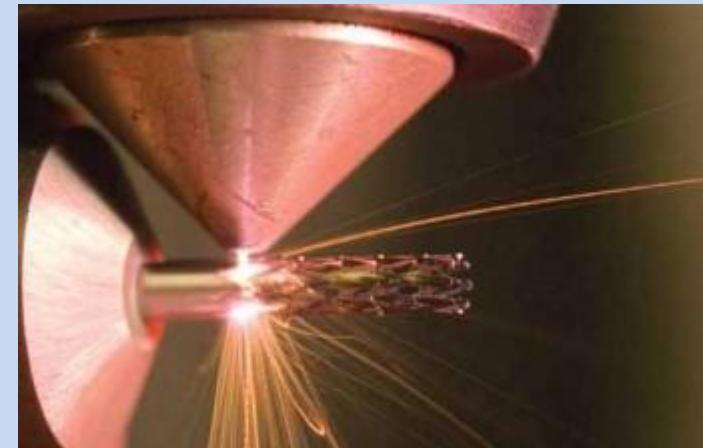
- ▶ **Herstellung:**
  - **Aus Rohr durch Leserstrahlschneiden**
  - **Aus Draht durch Leserstahlschweissen**

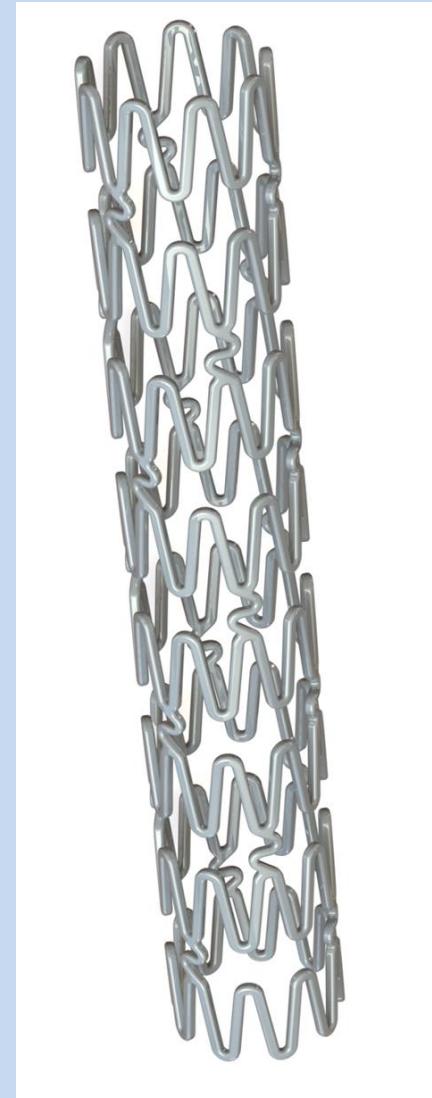
- ▶ **Mechanische**
  - **Wirkung von Krimpen → an den Rippenansätze**
  - **Während und nach dem Implantation → an den Rippen und Brücken**
- ▶ **Korrosion**
  - **Aggressives korrosives Medium**
  - **Chemische+ mechanische Beanspruchung = Spannungskorrosion oder Korrosionsermüdung**

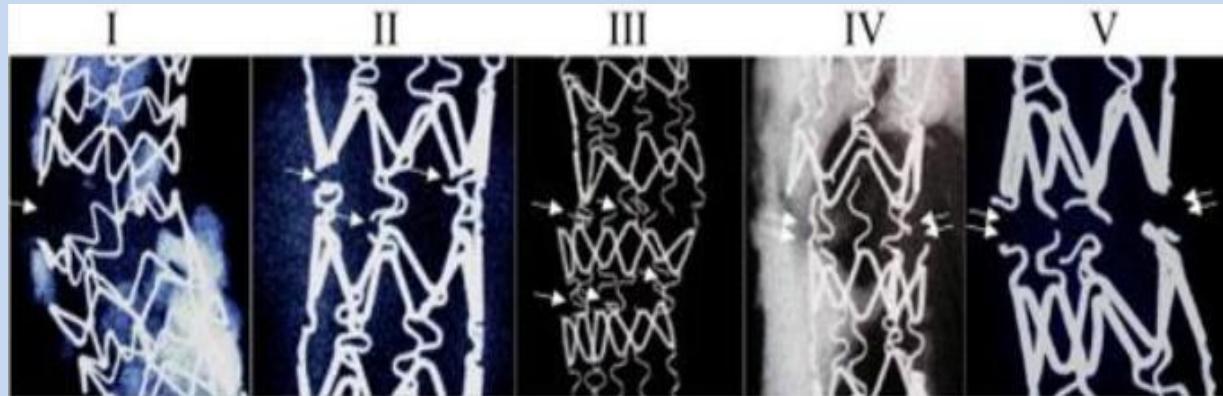
- ▶ Grupperung von Bruchtypen (Nakazawa 2009)

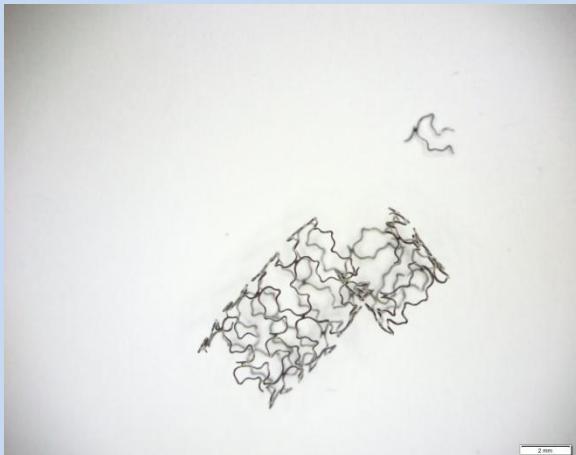
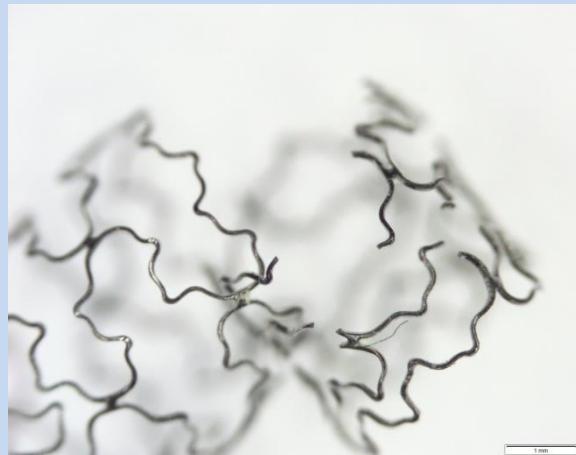
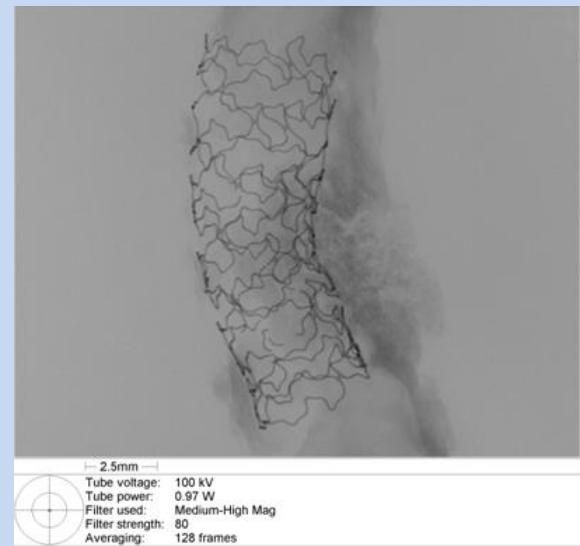
# Beschädigungen – Muster 3/3

- ▶ Implantation: in 2006 (Explantierung in 2013)
- ▶ Material: 316L

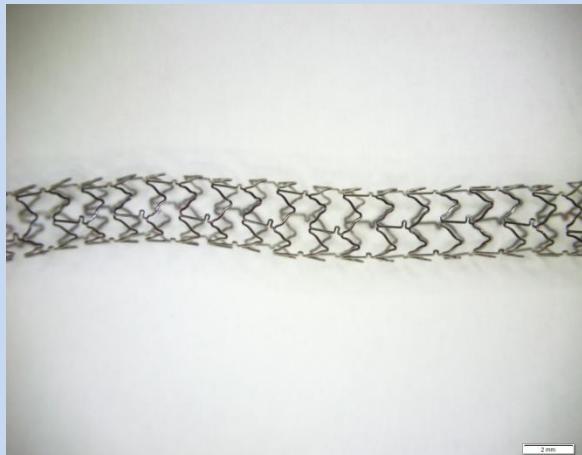
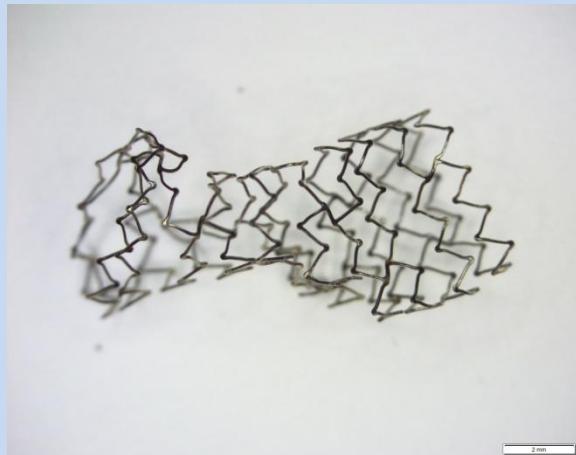
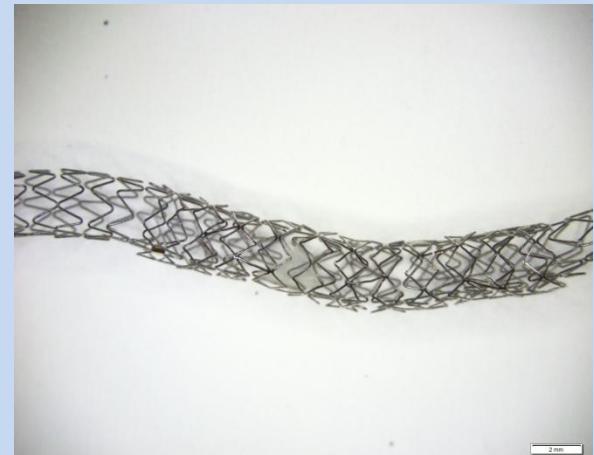
# Beschädigungen – Muster 7/1A und B

- ▶ Zwei Stents und eine Stentgruppe
- ▶ Ein und zwei Jahren nach dem Implantation
- ▶ Material: Pt-Cr mit Überzug

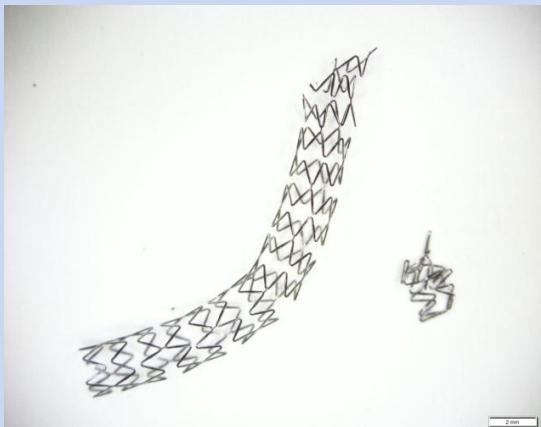
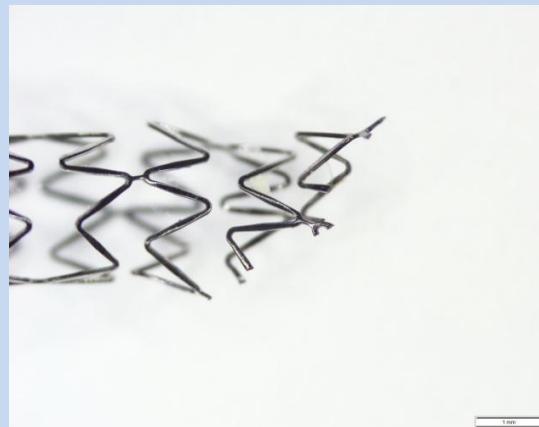
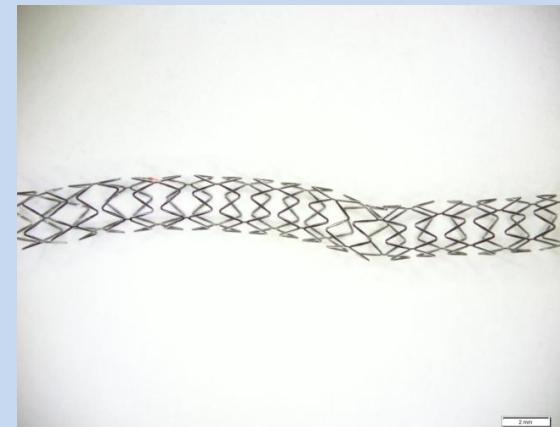
# Beschädigungen – Muster 16, 16/2

- ▶ Kranke im kritischen Zustand
- ▶ Co-Cr ohne Überzug

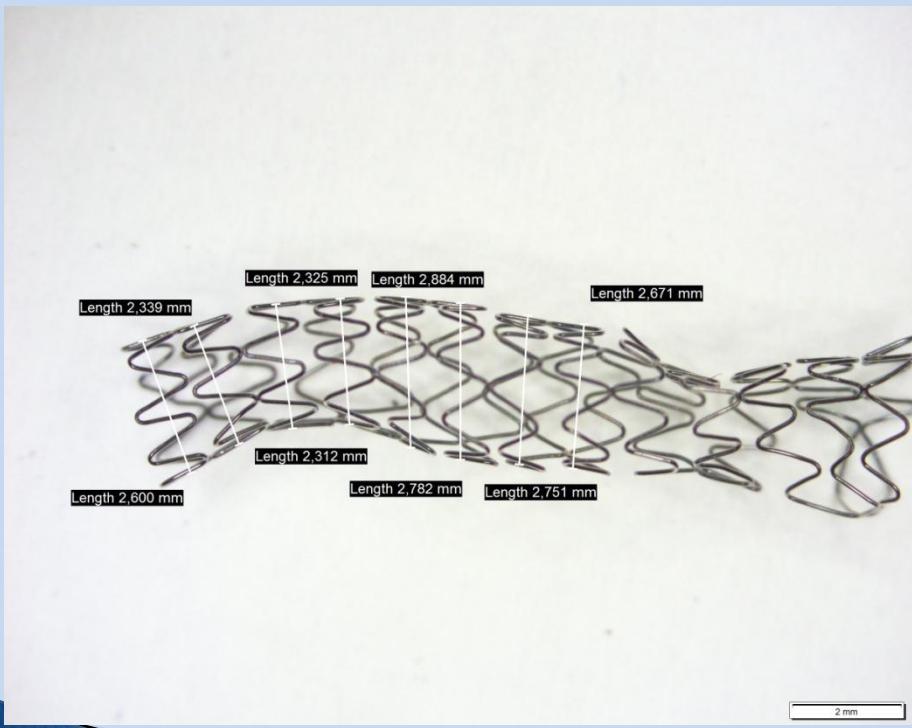
## ► Muster 6:

- Nenndurchmesser: 2,5 mm

Ring	DM1 (mm)	DM2 (mm)	DM3 (mm)	Durch- schnit (mm)
1	2,60	2,39	2,37	2,45
2	2,34	2,54	2,64	2,50
3	2,31	2,70	2,75	2,59
4	2,33	2,72	2,70	2,58
5	2,78	2,82	2,69	2,76
6	2,88	2,85	2,91	2,88
7	2,75	2,71	3,10	2,85
8	2,67	2,66	2,89	2,74

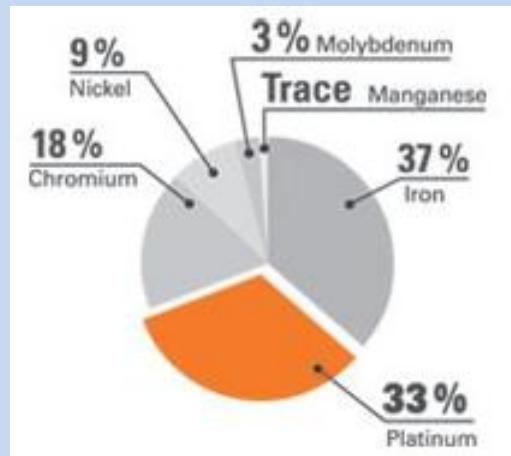
Daten von Hersteller (Wt%)

- ▶ Referenzmuster Promus Element
- ▶ 7/1A-2
