# **ALAKEMMLÉKEZÉS MECHANIZMUSA, KÁROSODÁSI FOLYAMATOK**

Orvostechnikai anyagok  
BMEGEMTNGK6  
2025. 02. 25.  
Dr. Kemény Alexandra  
[kemeny.alexandra@gpk.bme.hu](mailto:kemeny.alexandra@gpk.bme.hu)

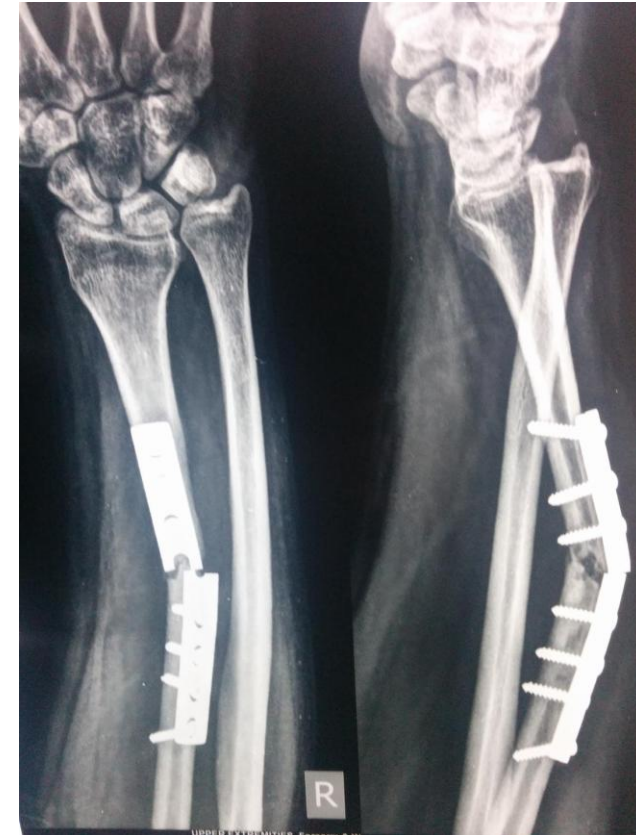
- Az anyagot alkotó részecskék közti kapcsolat folytonosságának makroszkópikus méretű megszűnése, amelyet olyan mérvű mechanikai igénybevétel okoz, amely nagyobb a részecskék közt ható kötőerőknél.
- A törés folyamata:
  - repedés keletkezése
  - repedés növekedése
  - repedés terjedése
  - anyag végső szétválása
- A törés kiváltó oka lehet:
  - túlterhelés
  - ismétlődő igénybevétel (fárasztás)
  - kúszás

- Repedésterjedés:

- Lassú: kúszás és kifáradás, terhelés növelése mellett – szívós törés
- Gyors, instabil: alakváltozás nélküli – rideg törés

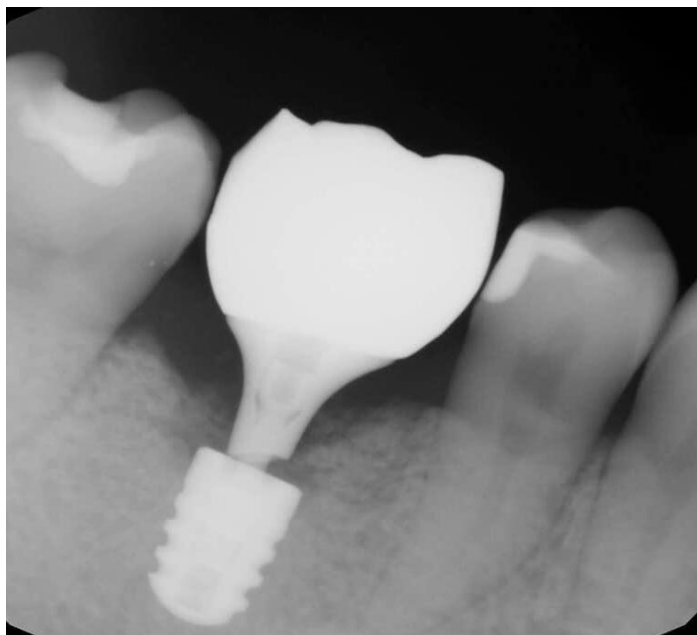
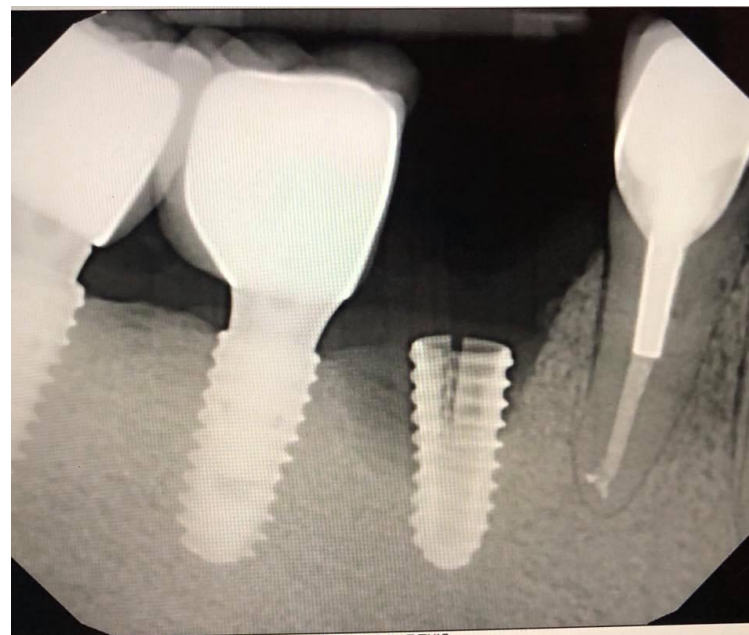
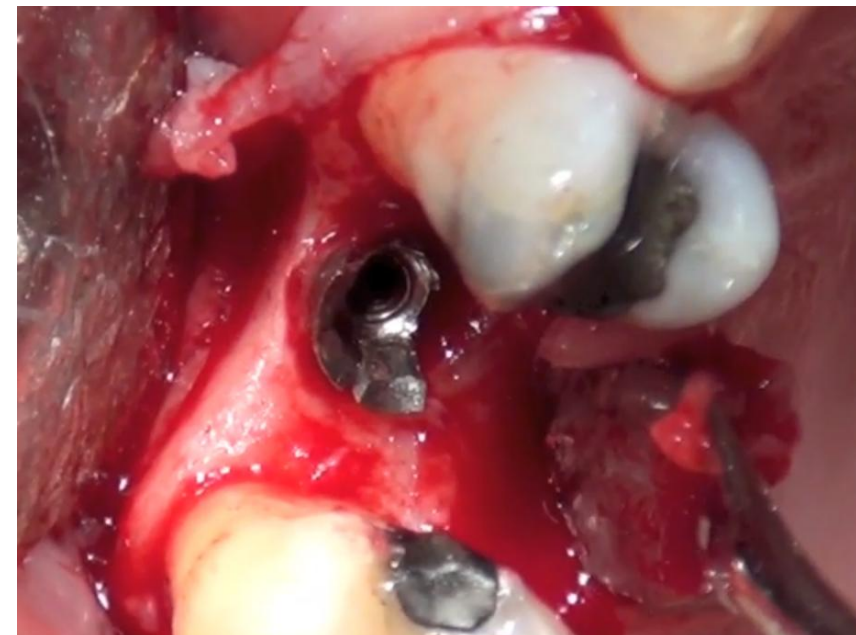
- Fogászati implantátumok törése:

- Túl vékony nyaki rész
- Túl kicsi falvastagság

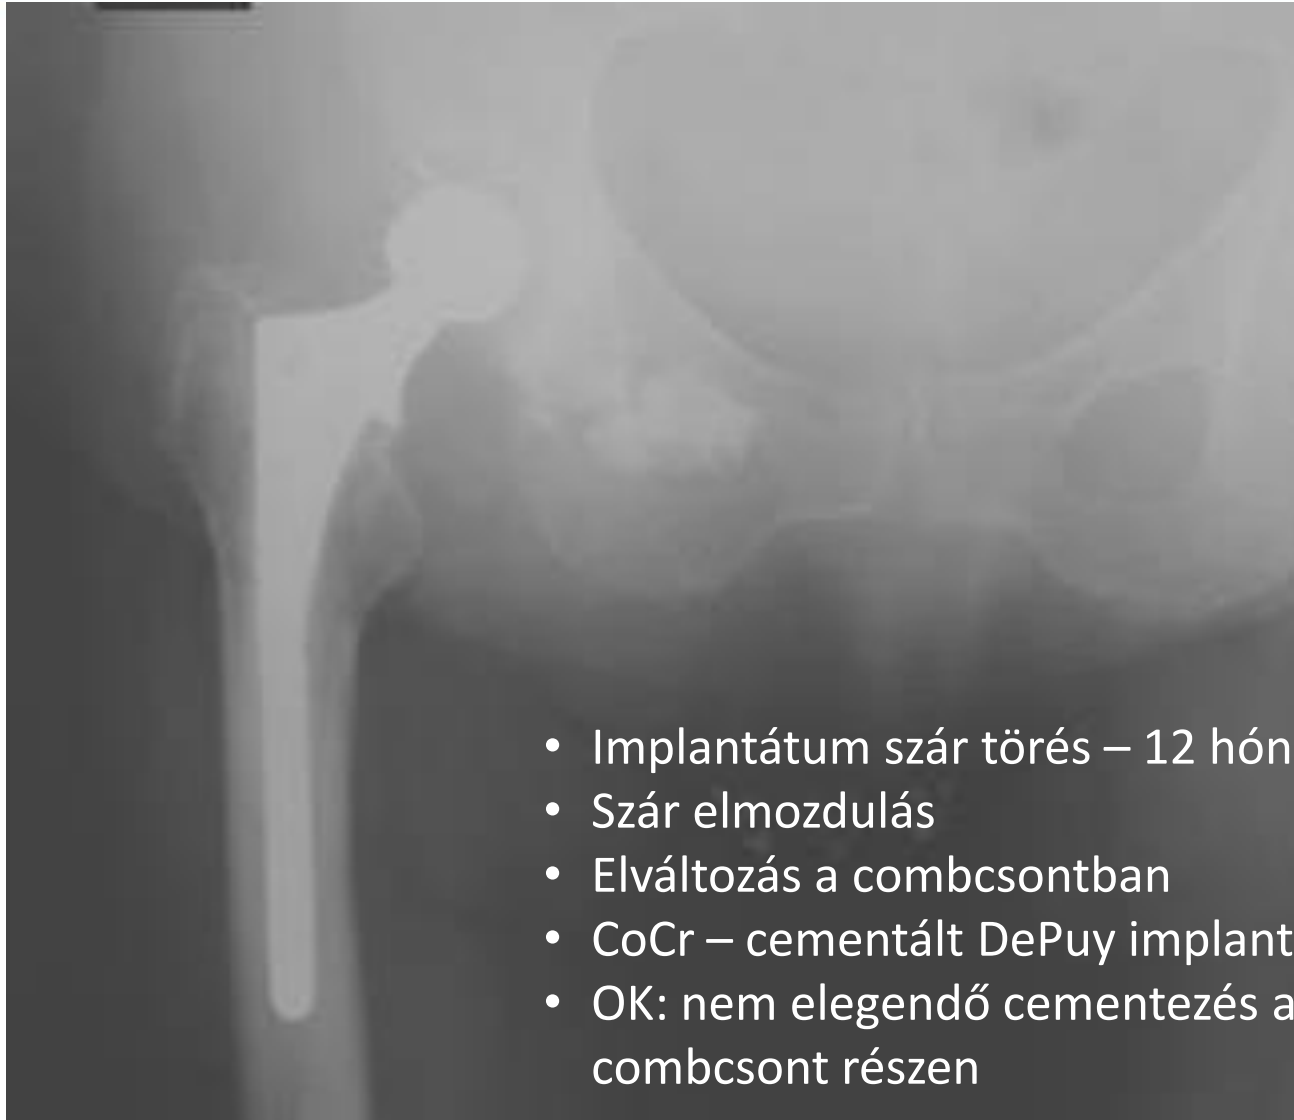
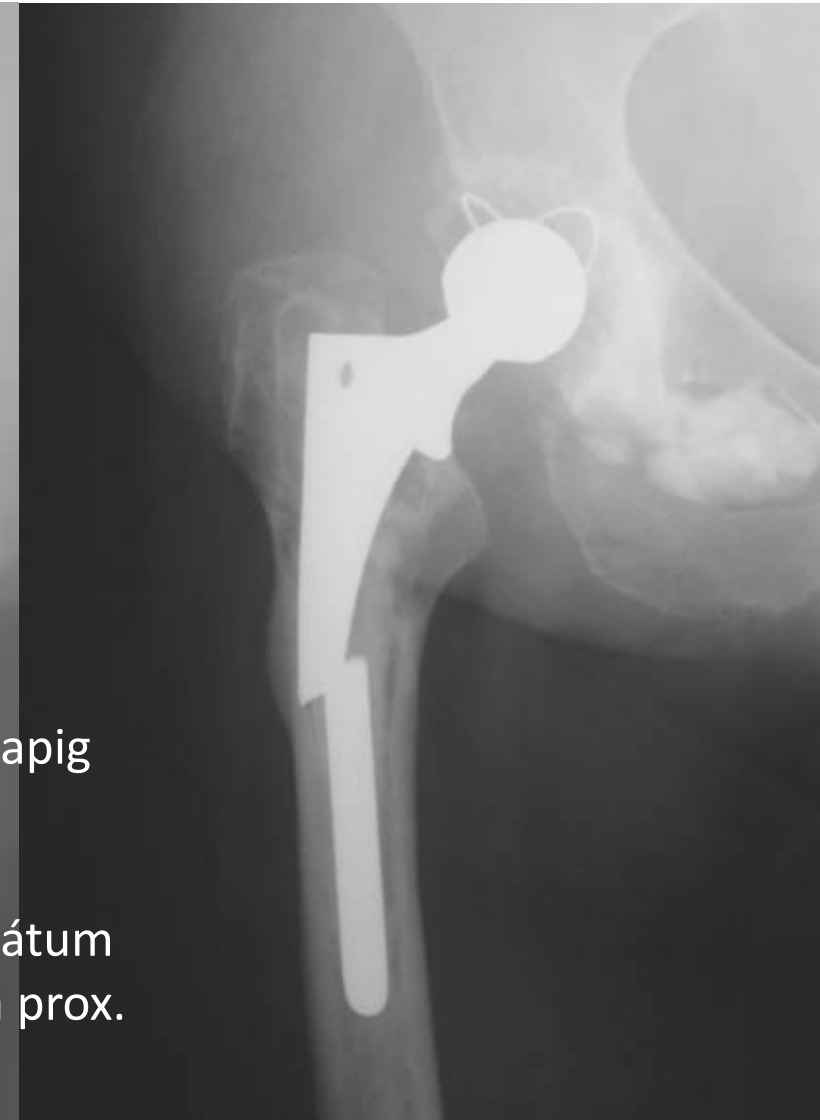
- Implantátum szár törés – 12 hónapig
- Szár elmozdulás
- Elváltozás a combcsontban
- CoCr – cementált DePuy implantátum
- OK: nem elegendő cementezés a prox. combcsont részen

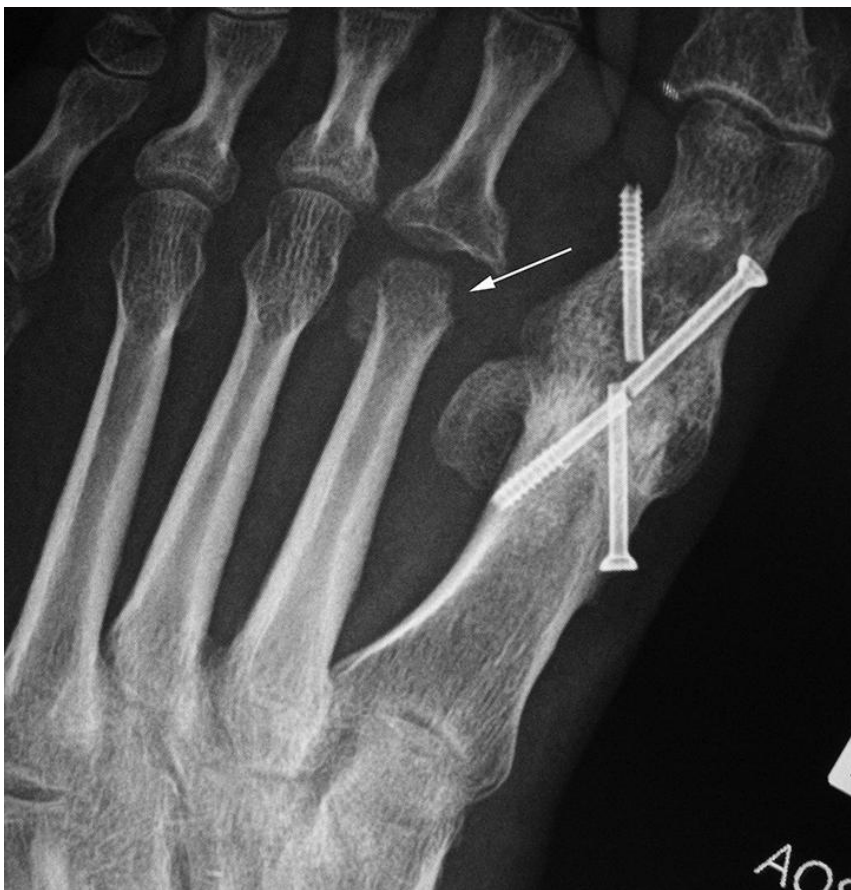
- 52 éves férfi
- Nagylábujj ízület rögzítése
- Csavartörés

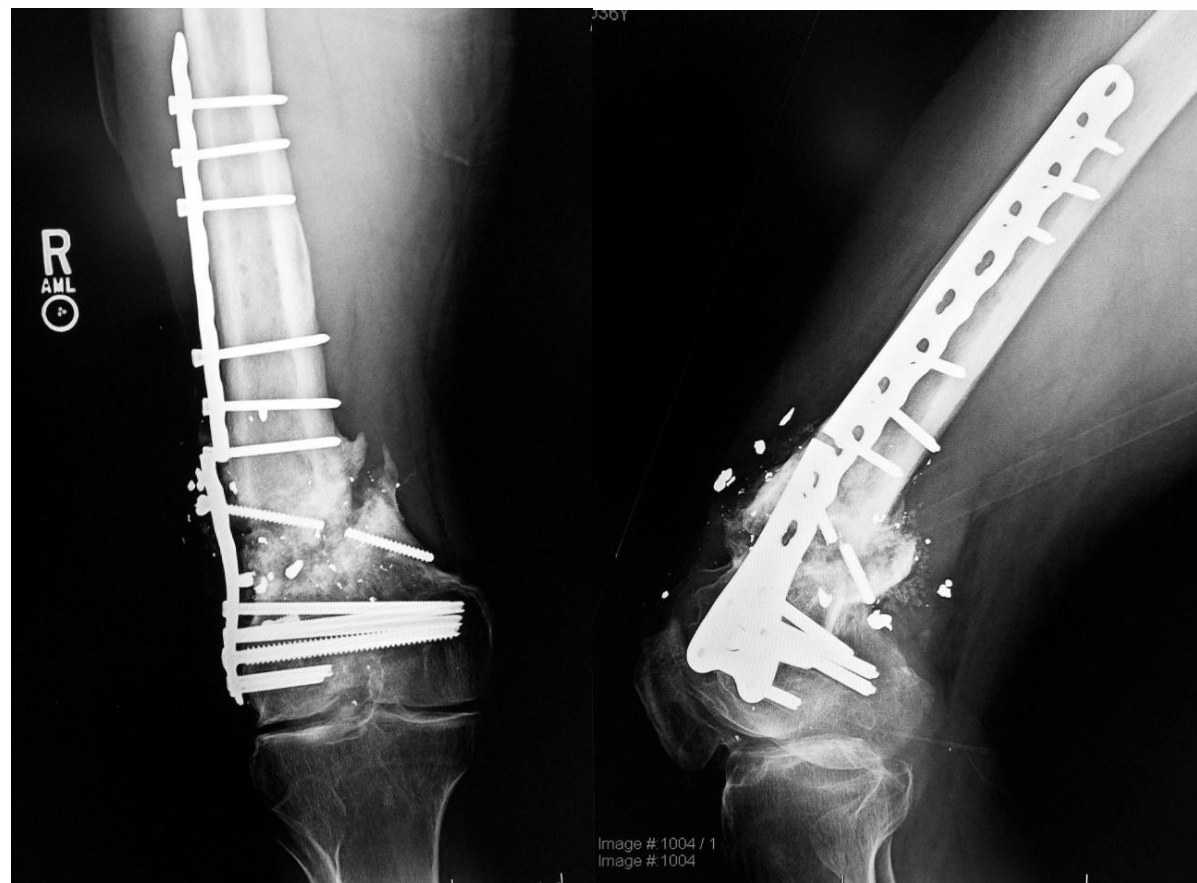
- 36 éves férfi – golyó miatti combcsont törés
- Külső majd belső rögzítés, elfertőződés
- 12 évvel később többszörös implantátum törés

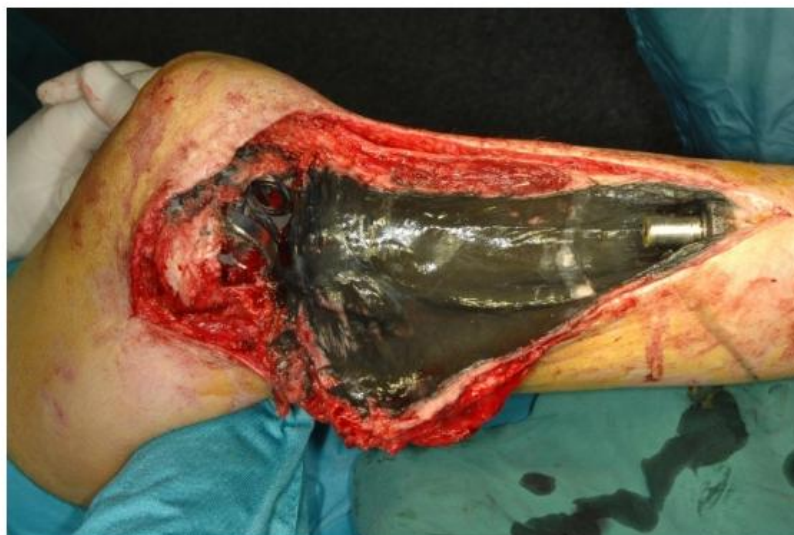
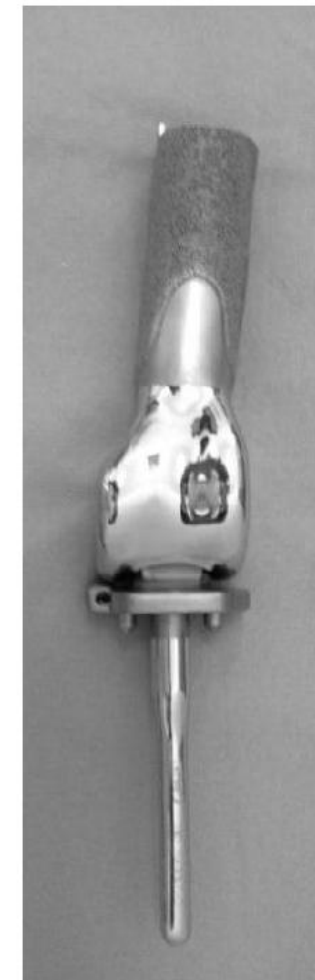
- Felületi réteg és környező közeg **kölcsönhatása**
- **Metallózis:** fémionok emberi szervezetbe kerülése
- Emberek 6%-a **hiperszenzitív** a korrózióálló acélok vagy a Co-Cr ötvözetek valamely összetevőjére
