# Szerkezet-integritási vizsgálatok atomerőművi berendezések üzembiztonságának érdekében

Dr. Prodán Miklós

# Szerkezet-integritási vizsgálatok...

Atomerőművi anyagvizsgálatok tárgy

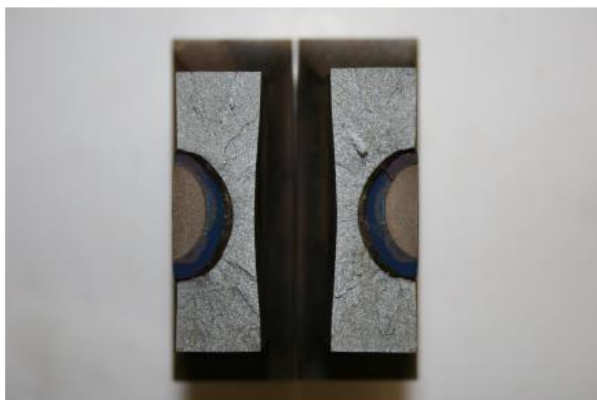
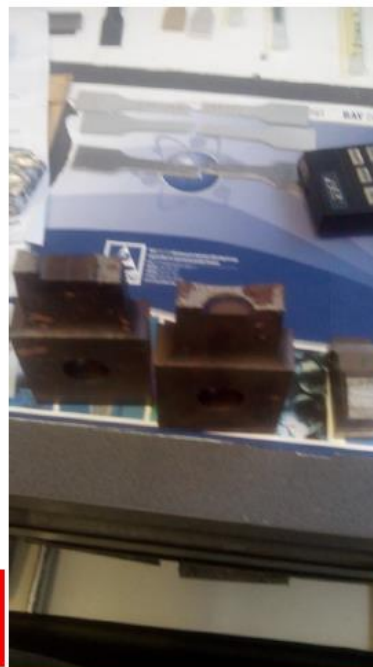
Experiments with part-through cracks of today (2015) - Project  
STYLE of the Bay Zoltán Nonprofit Ltd. for Appl. Research,  
Miskolc-Tapolca

STYLE= Structural integrity for lifetime  
management – non-RPV
